## Radvilų rūmai Dubingių piliavietėje

## The Radvila palace at the Dubingiai castle site

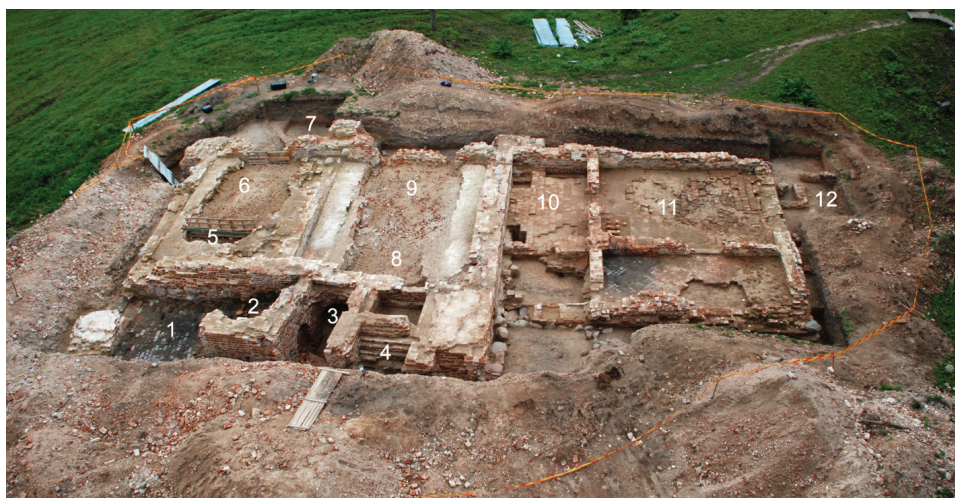
2 pav. Radvilų rūmų pamatų vaizdas iš viršaus: 1 – virtuvė; 2 – kamino vieta; 3 – laiptinė į rūšį; 4 – laiptinė į rūmus; 5 – rūsys 1; 6 – patalpa 4; 7 – plotas 1; 8 – rūsys 2; 9 – patalpa 3; 10 – patalpa 2; 11 – patalpa 1; 12 – plotas 2. R. Laužiko nuotr.

Fig. 2. An overhead view of the foundations of the Radvila palace from above: 1 – the kitchen; 2 – the chimney location; 3 – the basement stairs; 4 – the palace stairs; 5 – basement 1; 6 – room 4; 7 – area 1; 8 – basement 2; 9 – room 3; 10 – room 2; 11 – room 1; 12 – area 2.

nes (1–2 pav.). Po 2008 m. archeologinių tyrimų rūmų liekanos uždengtos laikinu gaubtu.

In 2009 the excavations were continued at the former Modern Age palace of the Lithuanian Radvila magnate family and in its vicinity at the Dubingiai castle site (East Lithuania, Molėtai District) (Figs. 1–2). During it a total

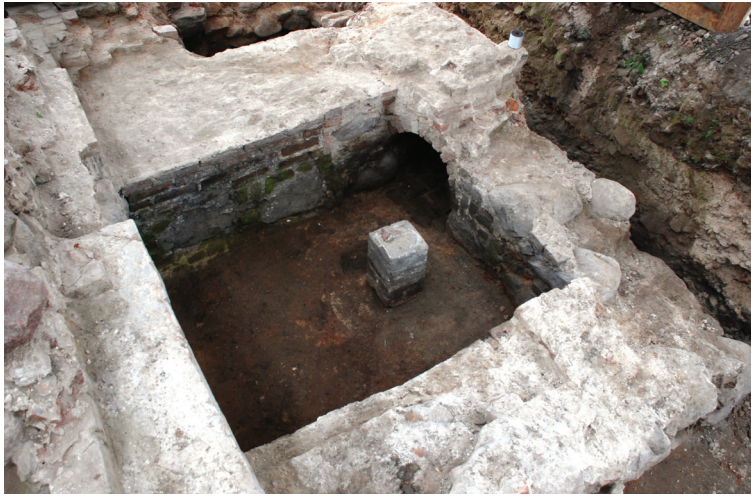
3 pav. Rūmų latrina. A. Kuncevičiaus nuotr.  
Fig. 3. The palace's outdoor toilet.

rūmų R sienos – latrina (3 pav.). Latrinos dydis Š–P kryptimi – 1,8 m, R–V kryptimi – 2,25 m. Š sienos plotis – 1,15 m, R – 0,9 m, P – 0,9 m. Latrinos sienos išmūrytos iš 30–32x15x10 cm dydžio plytų ir stambesnių 60x40x30 – 44x38x28 cm akmenų. Latrinos ŠR kampe, R sienelėje išlikusi arka nuotekoms ištekėti su 80x70 cm dydžio anga. Po šia arka iš pusplyčių sudėtas tarsi grindinys. Latrinos V sienoje, kuri yra R rūmų siena, matyti buvusio arkinio skliauto vieta. Latrinos viduje, arčiau R sienos, atsidengė iš plytų išmūryta kolona. Išlikusi kolona 55x30x30 cm dydžio. Ši kolona galėjo būti latrinos pertvara ar skliauto atrama. Latrinoje fiksuotas juodos žemės sluoksnis, kuriame aptikta daug radinių. Didžiausią radinių dalį sudaro buitinės keramikos šukės, puoštos bangelių ar įkartėlių ornamentu, kitos dengtos žalia, gelsva ar rusva glazūra.

In the N part of the area was discovered a square 1.8 x 2.25 m outdoor toilet (Fig. 3) and a 1.6 x 1.8 m brick-lined storage pit beyond the toilet's N wall. A 2.8 x 2.9 m basement with an oven pad in the NW corner was found in the SW part of the N courtyard. A 7.6 x 4.9 m Gothic basement belonging to the palace was also excavated (Fig. 7).

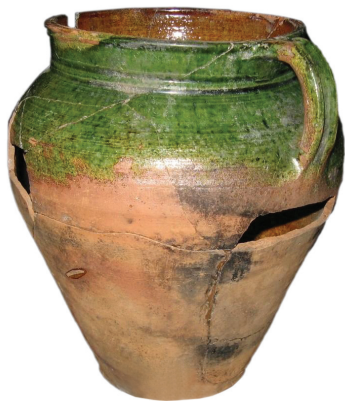
5 pav. XVII a. puodynė. J. Butrimaitės nuotr.

Fig. 5. A 17<sup>th</sup>-century pot.

Tiriant rūmų Š kiemą, fiksuoti tokie patys sluoksniai kaip ir rūmų P dalyje. Didžiąją radinių dalį sudaro buitinė keramika (5 pav.), plokštiniai kokliai su Radvilų herbu ir Žygimanto Augusto monograma. Be šių radinių, aptikti 47 kaolino pypkių fragmentai, keli peiliai (6 pav.). Apatinį juodos žemės sluoksnį

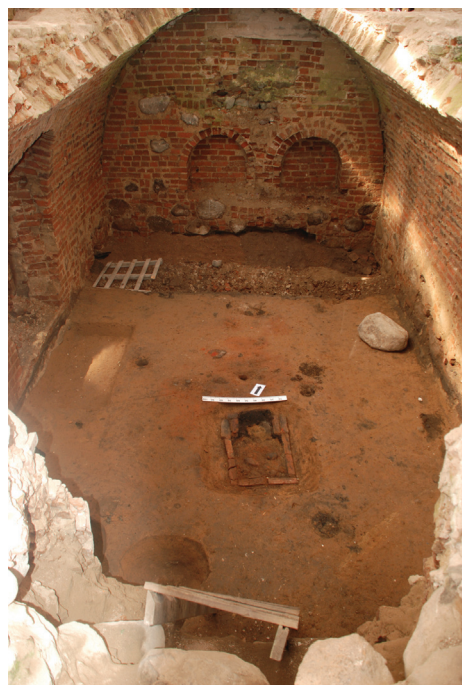
7 pav. Rūmų rūsys 1. R. Šmigelsko nuotr.

Fig. 7. Basement 1 of the palace.

2009 m. ištirtas vienas rūmų gotikinis rūsys (rūsysis 1) (7 pav.). Rūsysis Š–P kryptimi 7,6 m ilgio, 4,9 m pločio, apie 4,7 m gylio. Tai gi visas rūsio patalpos plotas sudaro apie 41,5 m<sup>2</sup>. Visas rūsys buvo užverstas stambiomis griuvenomis, kuriose aptikta pavienių radinių, daugiausia koklių dalių ir buitinės keramikos šukių. Rūsio Š dalyje išlikusi skliauto dalis. Ištyrus rūšį paaiškėjo, kaip buvo patenkama į šią patalpą. Rūsio V sienoje rastas išmūrytas įėjimas į rūšį iš greta esančio kito rūsio (rūsio 2). Įėjimas į rūšį išmūrytas per rūsio V sienos vidurį. Jis apie 1,6 m pločio, apie 2,8 m aukščio. Įėjime įrengta vieta 15–17 cm pločio medinei durų staktai. Rūsysis mūrytas iš raudonų plytų, kurių ilgis 29,1–30,1 cm, plotis 13,1–13,8 cm, storis 16,6–17,4 cm. Nustatyta, kad rūsio sienos mūrytos gotikai būdingu plytų rišimu, tačiau griežta plytų eilių tvarka neišlaikyta. Vietomis tarp jų įmūryti lauko akmenys.
